旭川市廃棄物処分場

R3．8月　埋立地内施設点検表（チェックシート）

埋立地内施設点検表（チェックシート）

重力式コンクリート測定結果表

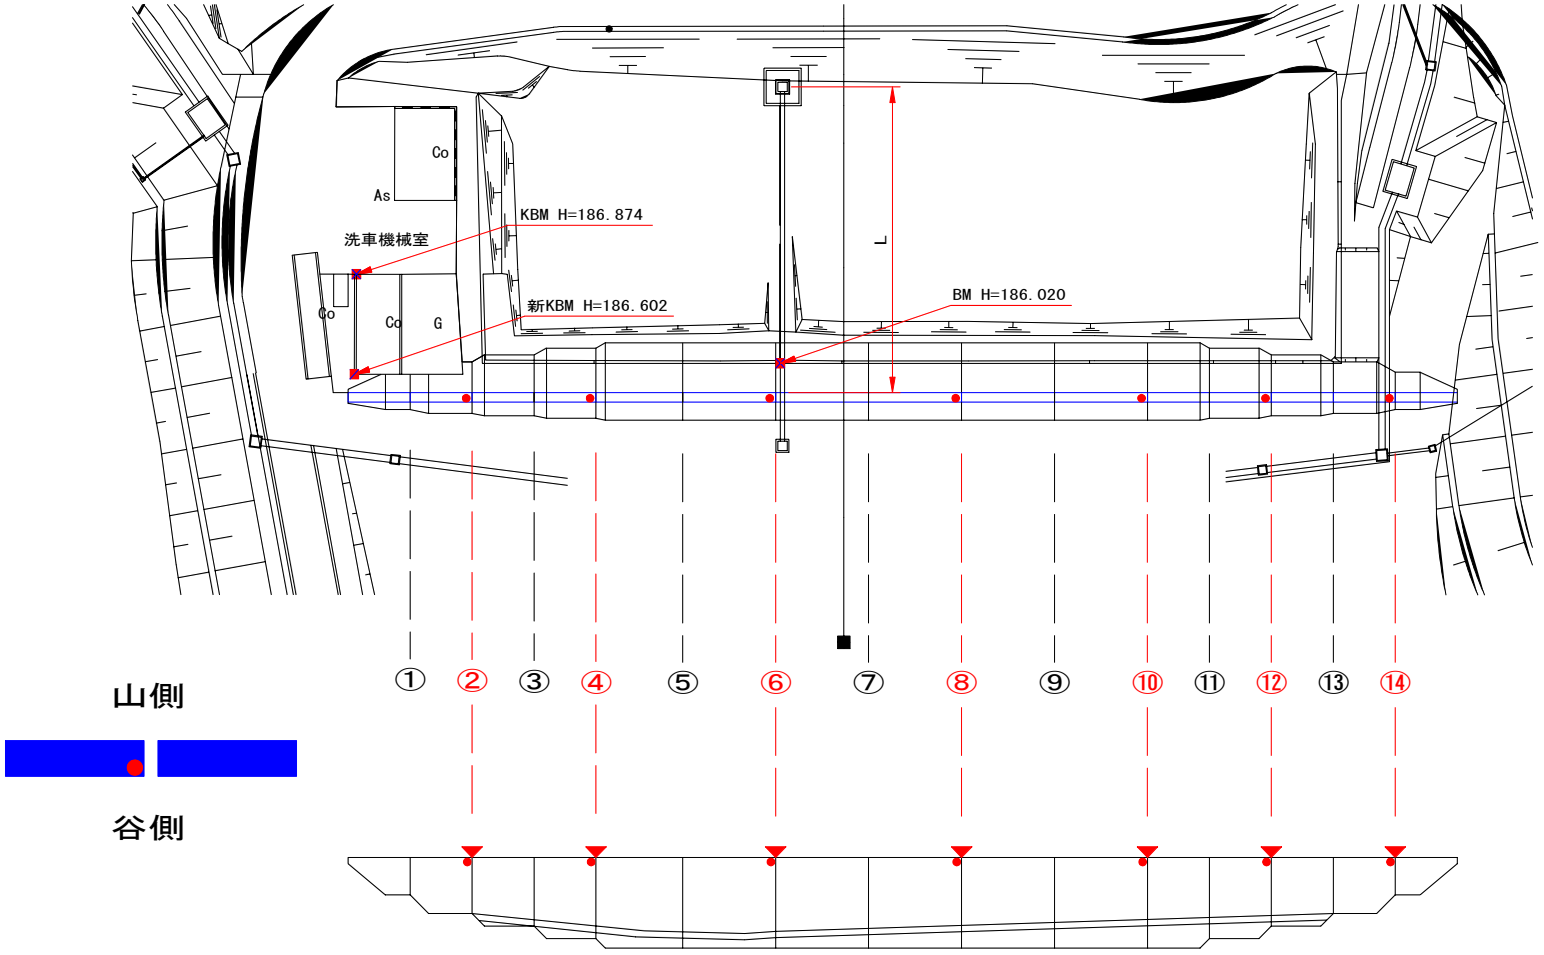
重力式コンクリート　天端高さ測定箇所図

②ブロック		④ブロック		⑥ブロック		⑧ブロック		⑩ブロック		⑫ブロック		⑭ブロック	
設計値(堰堤天端背面)	186.000	―	186.000	―	186.000	―	186.000	―	186.000	―	186.000	―	186.000	―
令和 2年 11月 16日測定	185.997	-3	186.001	1	185.998	-2	186.001	1	185.997	-3	185.999	-1	185.998	-2
令和3年04月23日測定	185.998	-2	186.001	1	185.998	-2	186.000	0	185.997	-3	185.999	-1	185.998	-2
令和3年05月19日測定	185.999	-1	186.001	1	185.997	-3	186.002	2	185.998	-2	185.998	-2	185.999	-1
令和3年06月21日測定	185.999	-1	186.001	1	185.997	-3	186.002	2	185.998	-2	185.998	-2	185.999	-1
令和3年07月24日測定	185.998	-2	186.000	0	185.997	-3	186.001	1	185.999	-1	185.999	-1	185.999	-1
令和3年08月20日測定	185.998	-2	185.999	-1	185.998	-2	186.000	0	185.999	-1	185.999	-1	186.000	0

距　離	
設計値 (堰堤天端背面～吸水人孔)	49.000	
令和 2年 11月 16日測定	48.992	-8
令和3年04月23日測定	48.990	-10
令和3年05月19日測定	48.991	-9
令和3年06月21日測定	48.991	-9
令和3年07月24日測定	48.993	-7
令和3年08月20日測定	48.994	-6
